Antifrogen® aktuell

Langzeitschutz durch Antifrogen

Forschungsvorhaben
"Korrosionsverhalten von wasserführenden Aluminiumheizrohren im Dauerbetrieb"

Abschlußbericht über das wasserseitige Aussehen und die Dichtmittel-Teststrecken nach zehnjähriger Betriebszeit

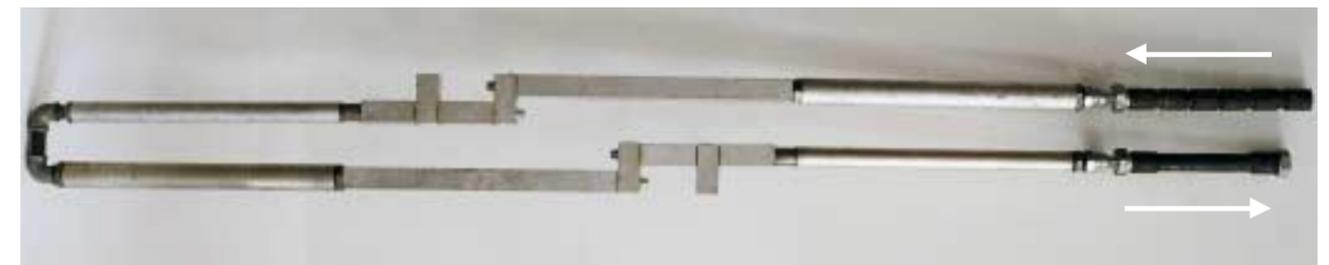
Abb. 1 Übersichtsfoto eines Prüfkörpers mit Angaben der Fließrichtung

Fig. 1: Overview photograph of a test piece with details of direction of flow

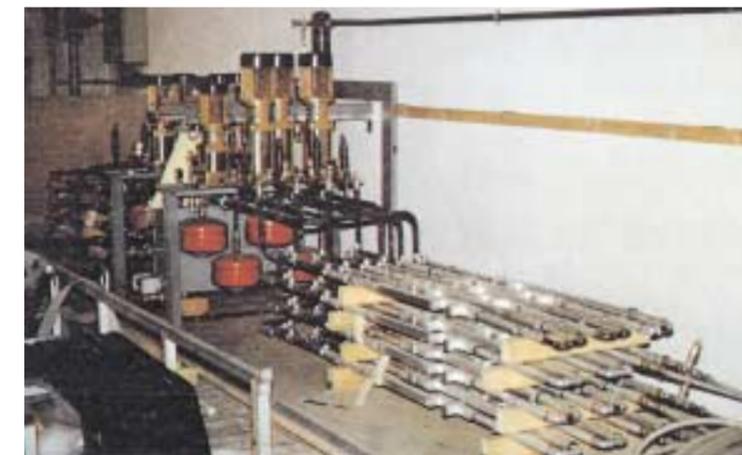
Abb. 2: Prüfstand Forschungsvorhaben „Korrosionsverhalten von wasserführenden Aluminiumheizrohren im Dauerbetrieb“.

Fig. 2: Test stand for the research project "corrosion behaviour of water bearing aluminium heating pipes in continuous use".

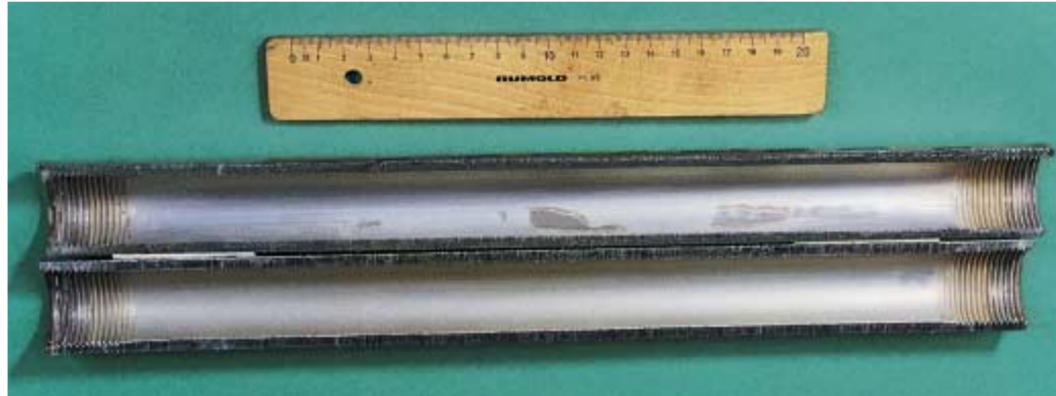
Abb. 4: Kreislauf 7, Teil 6

Die Kreisläufe 4 und 5 wurden wegen Schäden bereits 1988 außer Betrieb genommen. Die Kreisläufe 3 und 7 wurden nach der letzten Begutachtung stillgelegt (korrosive bzw. erosive Angriffe, vgl. Bericht vom 07.04.92).

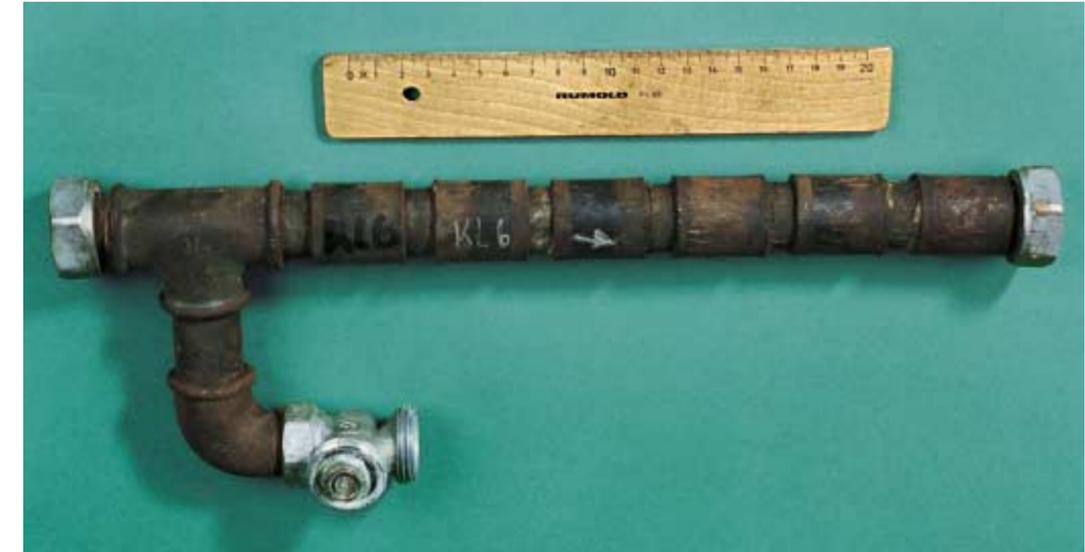
Zu Beginn des Versuchszeitraumes traten an den Muffen 4 bis 6 Undichtigkeiten auf. Grund ist erhöhte Kriechfähigkeit des Umwälzwassers durch die Zugabe des Frostschutzmittels. Die Gewindeverbindungen wurden mit Neo-Fermit und Harf nachgedichtet. Seither traten keine nennenswerten Leckagen mehr auf.

Zusammenfassend ist zu bemerken, daß Leckagen nur an den mit Fermitan-Elasto-Plast abgedichteten Gewindeverbindungen (Muffen 4-6) auftraten. Auffallend ist die im Bereich der Muffen 4-6 auf den Oberflächen der angrenzenden Nippel auftretende fett- bzw. ölartige Konsistenz, die durch Ausbluten bzw. Migration von Bestandteilen des hier verwendeten Dichtmittels entstanden ist.

Abb. 6: Kreislauf 6, Dichtmittel-Teststrecke

Fig. 6: Circuit 6, sealant test path

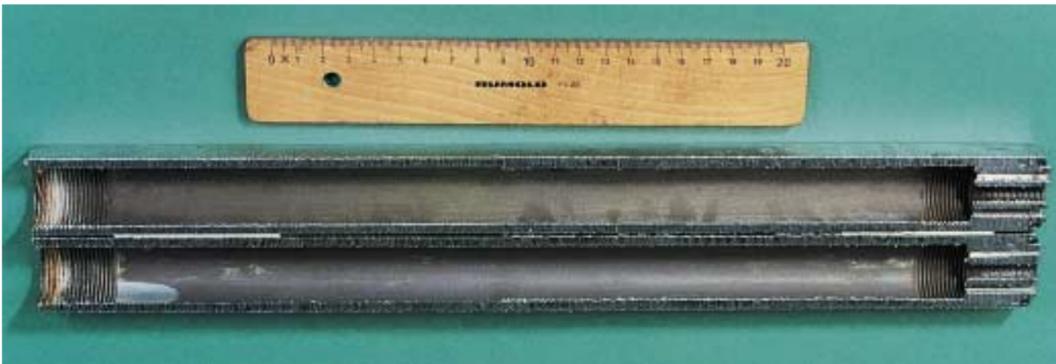
Abb. 3: Kreislauf 6, Teil 3

Alle Teile weisen einen sehr dünnen grauen bis grauschwarzen Belag auf, teils sind sie nahezu metallisch blank. Werkstoffangriffe sind nicht erkennbar.

Fig. 3: Circuit 6, part 3

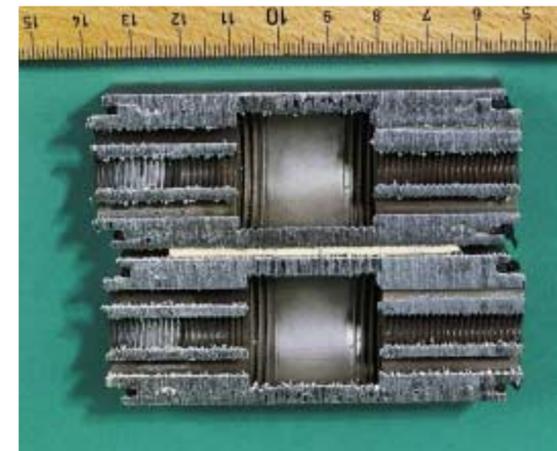
Abb. 5: Kreislauf 6, Teil 8 (Teilstück)

Fig. 5: System 6, part 8 (part only)
